北上川の背水が被害を大きくしている？

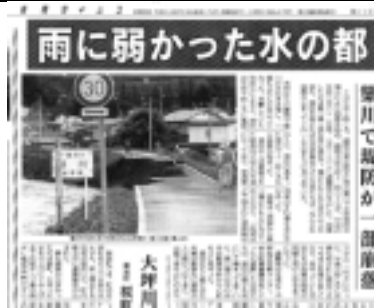
台風6号の際の左岸堤防浸食は、築川の流量ピーク（AM9時）が過ぎた午前10時から始まっています。

目撃者によると、堤防は午前10時頃に亀裂が入り、堤防の奥まった箇所では11時ころから崩落が始まった。（中略）崩落は上流川から築川橋のたもとにかけて次々広がり、1時間ほどで残された道路幅は3分の1ほどになった。午後3時頃には最も削られた箇所では50センチを残すほどになった。
H14/7/12 盛岡タイムスより

堤防浸食は、明治橋流量の上昇と合わせて始まりピークが過ぎた頃に終了しています。

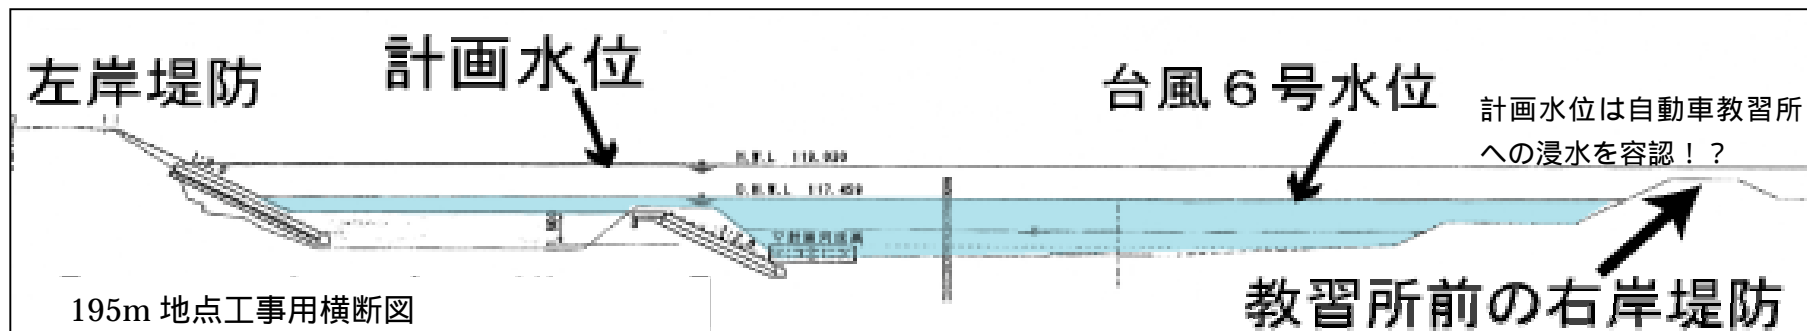
（岩手県築川災害復旧工事図面より）

計画水位も 335m³/s をはるかに上回っています。

下の図は、堤防浸食があった地点の災害復旧工事の図面ですが、台風6号の災害水位を 335m³/s と見た場合、計画水位はダム事務局が説明する 340m³/s を上回っています。

これは、下流域の計画には北上川からの増水分をあらかじめ見込んでいたためでしょうか？

最下流部も流下能力 800m³/s を活かした治水対策が必要であり、可能であることを示しています。

一方、築川上流からの流量を調節したところで、北上川の状況如何では水害の発生は起こりうる可能性があることも示唆し、ダム建設が適切な治水対策であるか疑問を投げかけます。
